Małgorzata KUTYŁOWSKA*

INSPEKCJA TELEWIZYJNA KANALIZACJI DESZCZOWEJ WE WROCŁAWIU

TV INSPECTION OF STORM WATER SYSTEM IN WROCLAW

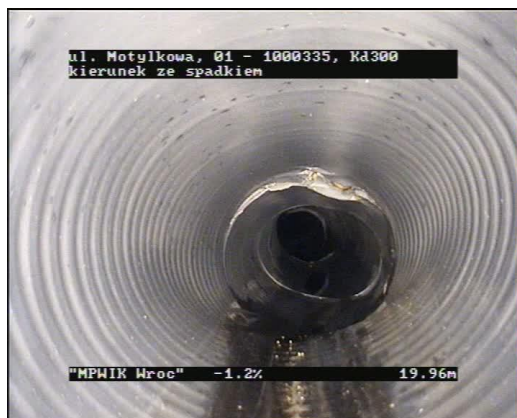
Awariom ulegają nie tylko stare odcinki kanalizacji wykonane kilkadziesiąt lat temu z cegły lub kamionki, lecz również nowe przewody z tworzyw sztucznych oddane do użytku stosunkowo niedawno. Przykłady nieprawidłowości występujących w kanałach z tworzyw sztucznych pokazano na rysunkach 2 i 3. Na rysunku 2 widoczny jest rozerwany w górnej części obwodu oraz lekko zdeformowany kanał o średnicy 0,3 m. Przez to rozerwanie możliwa jest infiltracja do wnętrza kanału wód podziemnych wraz z elementami otaczającego gruntu, co niewątpliwie ma wpływ na zwiększenie strumienia objętości płynących kanałem ścieków deszczowych, a także na gromadzenie się, a w konsekwencji nawet cementowanie na dnie zanieczyszczeń stałych zmniejszających czynny przekrój poprzeczny. Oba wspomniane skutki są nie do zaakceptowania. Coraz częściej występują w kanalizacji deszczowej zjawiska ekstremalne tzn. nagle lub długotrwałe opady [5]. W takich sytuacjach strumień objętości ścieków nie powinien być jeszcze dodatkowo zwiększony o infiltrującą do kanału wodę oraz

powinien mieć zapewniony swobodny przepływ, co wyklucza możliwość istnienia na dnie jakichkolwiek stałych cząstek np. gruntu.

Rys. 2. Rozerwany kanał [13]

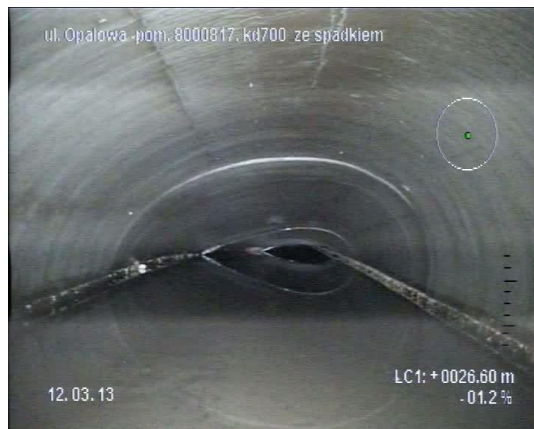
Na rysunku 3 pokazano prawie całkowicie zdeformowany (zgnieciony) przewód o średnicy 0,7 m wykonany z PE. Nie są znane dokładne przyczyny wystąpienia takiej nieprawidłowości, gdyż dostępny protokół stanu [13] zawiera jedynie informacje o nieprawidłowościach występujących wewnątrz, zaobserwowanych podczas inspekcji telewizyjnej. Można jedynie domyślać się, że podczas układania tego fragmentu kanalizacji nie zostało w sposób prawidłowy wykonane zagęszczenie gruntu powyżej sklepienia przewodu, co skutkowało wystąpieniem np. nadmiernych obciążeń od ruchu pojazdów.

Rys. 3. Zgnieciony kanał [13]

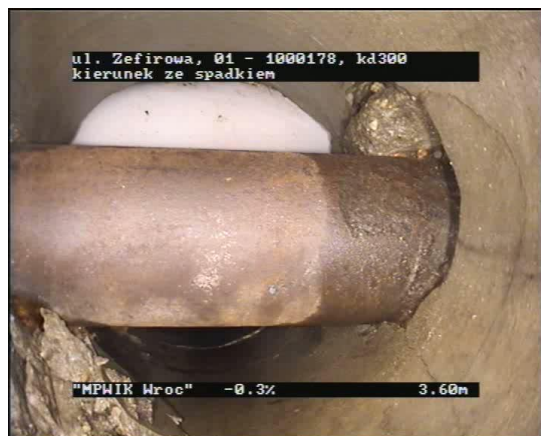
Bardzo często zdarza się, że przepływ ścieków jest uniemożliwiony przez przeszkody występujące w świetle kanału, co zilustrowano na rysunku 4. W tym przypadku nieprawidłowo wykonano inny obiekt liniowy, który przechodzi w poprzek istniejącego kanału deszczowego. Taka sytuacja może mieć miejsce w przypadku projektowania i budowy obiektów liniowych z pominięciem informacji o istniejącej już infrastrukturze podziemnej. Ma to miejsce zwłaszcza na terenach, na których istnieją stare tzw. poniemieckie kanały (o których często nic nie wiadomo), a odpowiednie mapy (które zawierają istotne dane o wybudowanych wcześniej przewodach) są już niedostępne lub niezycielne z uwagi na upływ czasu i działania wojenne.

Rys. 4. Przecisk w istniejącym kanale [13]

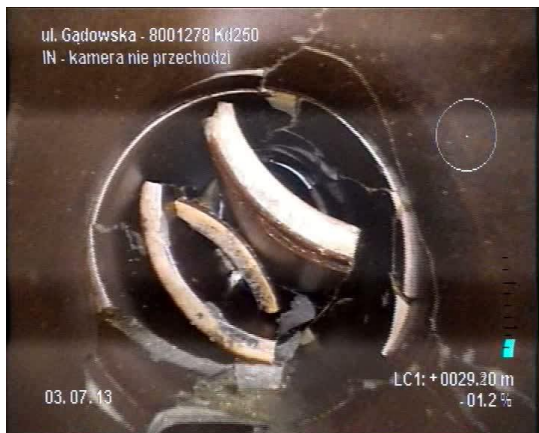
Przykładowo, dalsza inspekcja telewizyjna kanału deszczowego (rys. 5) wykonanego z kamionki nie była możliwa, gdyż przepływ ścieków oraz przejazd wózka z kamerą blokowany był przez połamane fragmenty części tego przewodu. W takim przypadku uzasadnione jest mówienie nie tyle o uszkodzeniu kanału, ile o wystąpieniu katastrofy budowlanej. Tak zniszczony odcinek kanalizacji nie nadaje się do renowacji. Konieczne jest zastosowanie częściowej lub całkowitej rekonstrukcji kanału. Należy pamiętać również o tym, że zawalenie się lub połamanie fragmentu kanału powoduje też szkody na powierzchni terenu, np. zapadnięcie się jezdni (rys. 6) i możliwość uszkodzenia mienia czy wypadku komunikacyjnego w miejscu wystąpienia awarii.

Rys. 5. Zator z połamanej kamionki [13]

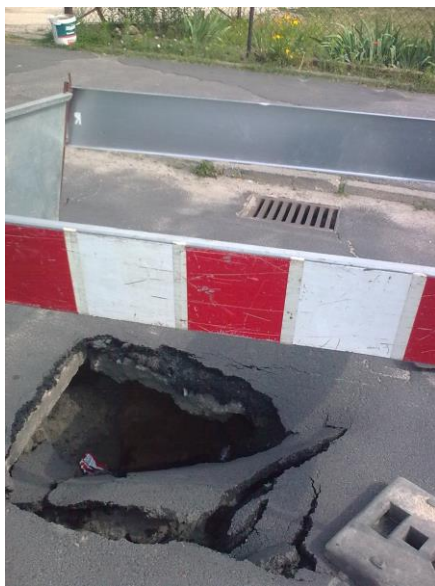
Rys. 6. Zapadnięcie jezdni po zawaleniu się kanału 0,3 m [13]

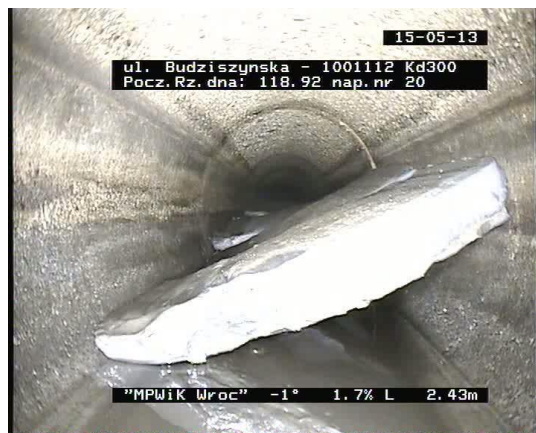
Na rysunku 7 pokazano właściwie nie uszkodzenie kanału, a znaczącą nieprawidłowość (zalegający na ok. 10 m beton), która powoduje zmniejszenie przekroju poprzecznego i piętrzenie się ścieków. Dokładna analiza poniższego zdjęcia prowadzi do wniosku, że najprawdopodobniej beton ten został wylany wprost do wnętrza kanału. Protokół stanu [13] tego odcinka kanalizacji nie daje odpowiedzi ani jak mogło dojść

do wylania tak znaczącej grubości warstwy betonu na znacznej długości, ani jaki jest stan techniczny kolejnych fragmentów (dalsza inspekcja była uniemożliwiona).

Rys. 7. Beton w kanale [13]

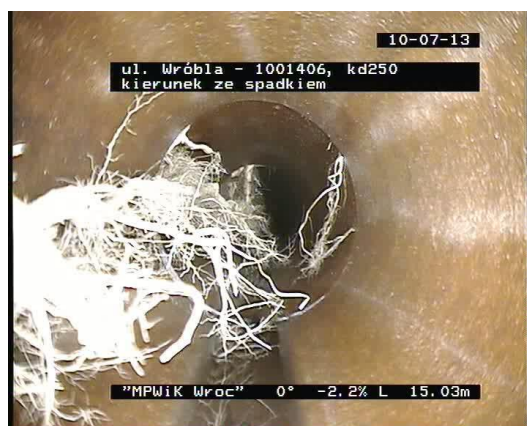
Przerost korzeni drzew (rys. 8) występuje często właśnie w kanałach deszczowych, gdyż są one ułożone najpłycej oraz ścieki płynące w ich wnętrzu (w odróżnieniu od ścieków bytowo-gospodarczych) zawierają składniki odżywcze, z których korzysta naturalna roślinność. Korzenie drzew dostają się do kanału poprzez nawet niewielkie pęknięcia i perforacje występujące w strukturze przewodu, powodując zmniejszenie przekroju poprzecznego. Jeśli inspekcja telewizyjna jest prowadzona planowo i każdy odcinek poddany jest badaniom w równych oraz nie zbyt dużych odstępach czasu, to możliwa jest eliminacja całkowitego „zarosnięcia” kanału przez korzenie drzew, gdyż będą one sukcesywnie wycinane i eliminowane z wnętrza przewodu.

Rys. 8. Korzenie drzew wewnątrz kanału [13]
