Anna DOLEGA\*

## **BADANIE JAKOŚCI POWIETRZA W OBIEKCIE SAKRALNYM**

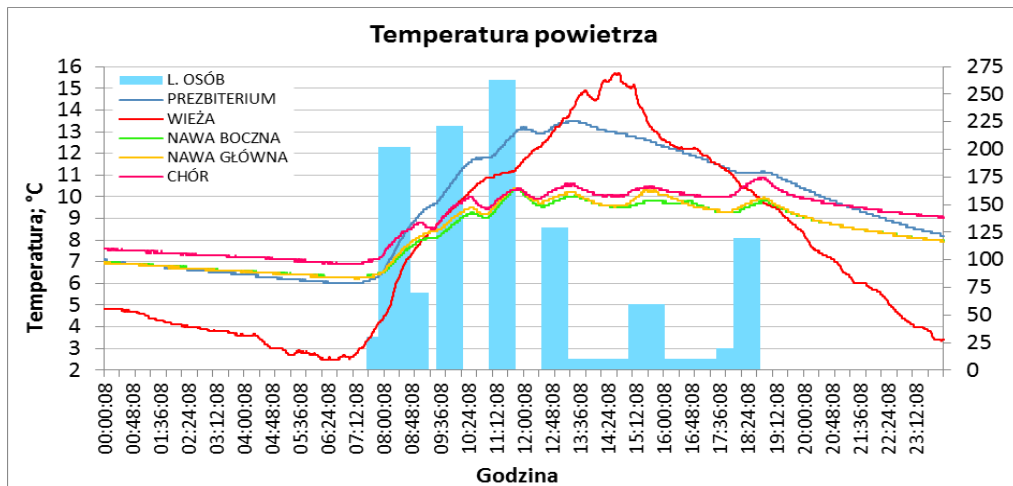
Rys. 1. Wyniki pomiarów temperatury oraz frekwencja wiernych w dniu 02.03.2014 r.

Na rysunkach 1, 5 i 7 zauważyć można pewną powtarzalność zmian temperatury wewnętrznej. Zmiany badanego parametru następowały po sobie w równych odstępach czasu. W trakcie trwania nabożeństw następował wzrost temperatury. Po opuszczeniu kościoła przez wiernych następował jej spadek. Podobną tendencję wzrostów i spadków poziomu wilgotności bezwzględnej można zaobserwować na rysunkach 2, 6 i 8.

Przy wyższych parametrach temperatury w powietrzu zewnętrznym w obiekcie widoczny był pionowy gradient temperatury. Zjawisko to można zauważyć, porównując rysunki 1 i 3.

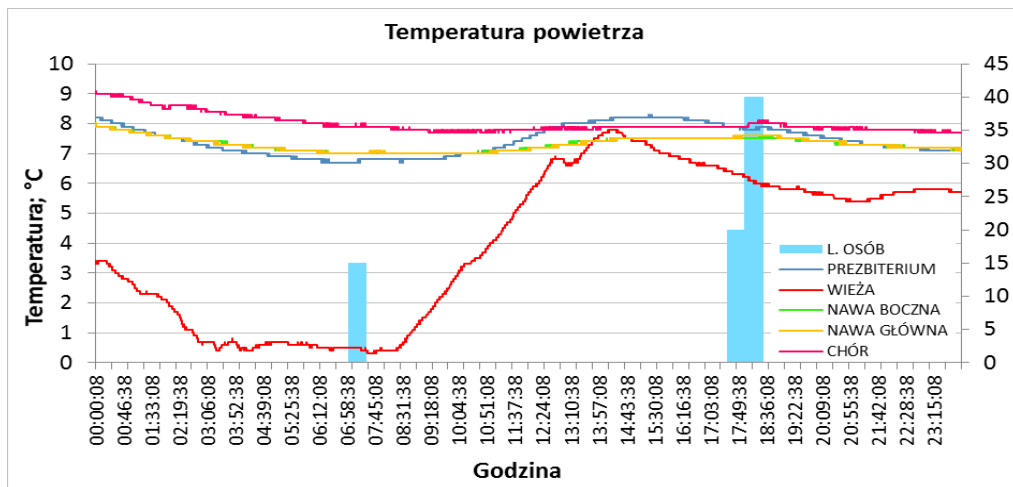
Rys. 3. Wyniki pomiarów temperatury oraz frekwencja wiernych w dniu 03.03.2014 r.

Rysunki 3, 4, 9 i 10 przedstawiają wyniki pomiarów w dzień powszedni. Na wykresach zauważyć można, że badane parametry podczas trwania nabożeństw ulegały niewielkiej zmianie. Przyczyną tego zjawiska była niska frekwencja wiernych w kościele.

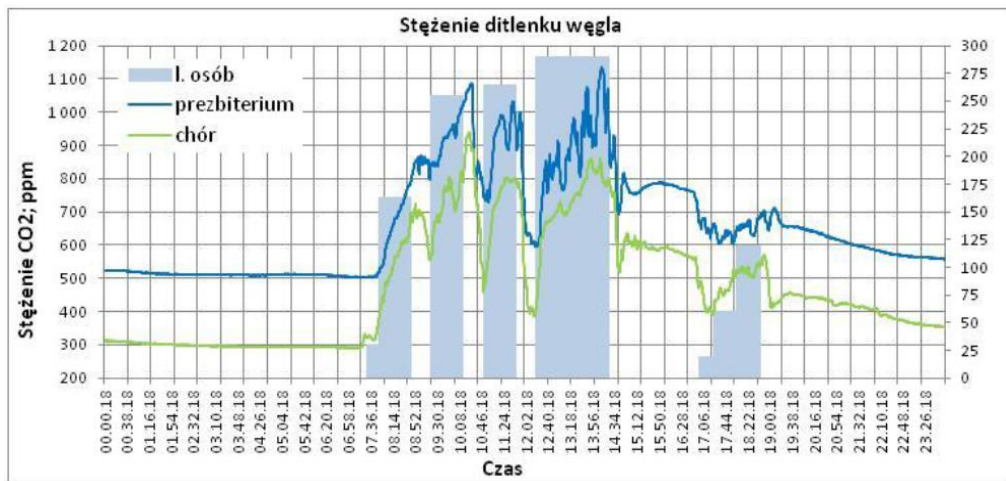
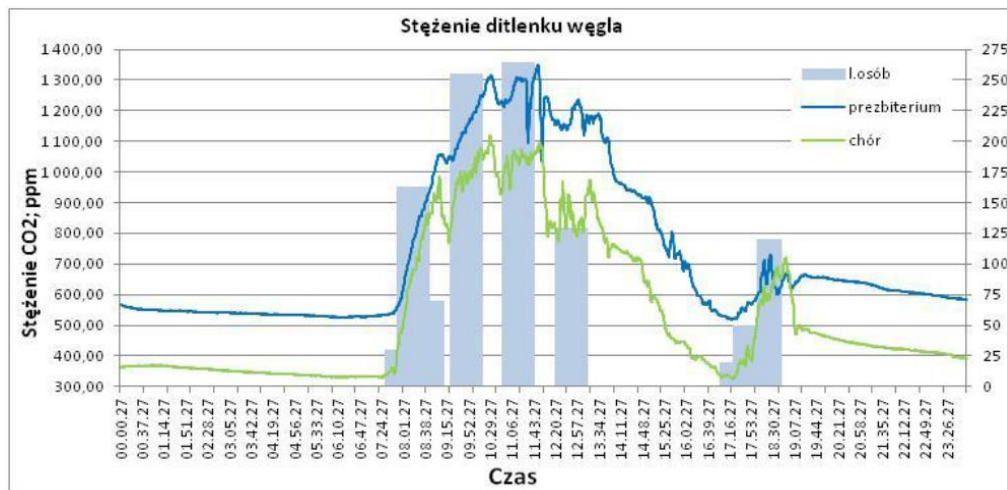
Rysunki 13 i 14 przedstawiają zmiany stężenia ditlenku węgla w dni, podczas których wejście na wieżę było otwarte. Podczas trwania nabożeństw otwarte były również drzwi kościoła. Spowodowało to powstanie przeciągu co przyczyniło się do zmniejszenia intensywności wzrostu stężenia ditlenku węgla w obiekcie.
