Mariusz TARNOWSKI*

ZMIANY SPOSOBU PROWADZENIA PRAC EKSPLOATACYJNYCH W KANALIZACJI NA PRZEŁOMIE XX I XXI WIEKU NA PRZYKŁADZIE WODOCIĄGÓW BIAŁOSTOCKICH

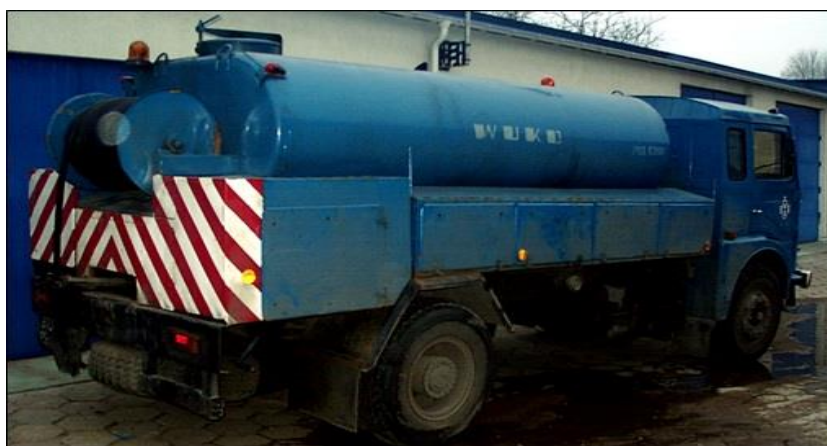
Fot. 1. Samochód specjalistyczny typu Wuko

Do czyszczenia używane są samochody specjalistyczne: tzw. Wuko (fot. 1) i tzw. Beczka (fot. 2). Ścieki odprowadzane do kanalizacji zawierają szereg zanieczyszczeń, które w pewnych sytuacjach mogą doprowadzić do zatkania kanału i zatrzymania przepływu ścieków. Częstotliwość zatrzymania przepływu zależy przede wszystkim od stanu kanalizacji, średnicy, prędkości i poziomu ścieków.

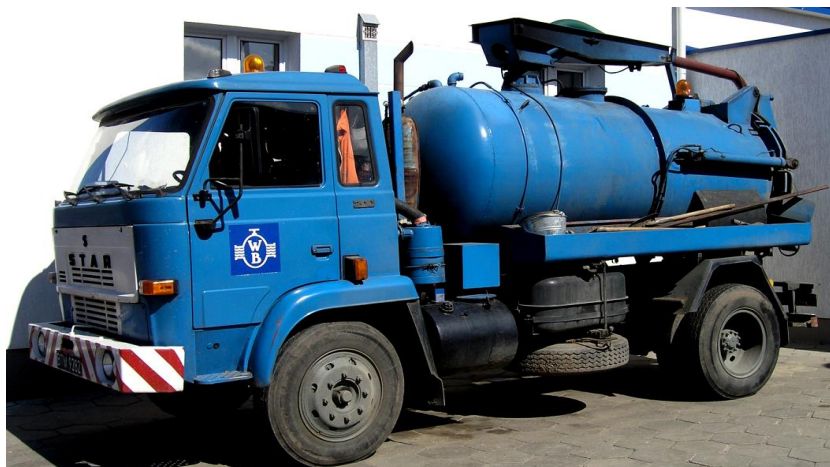
Fot. 2. Samochód specjalistyczny typu Beczka

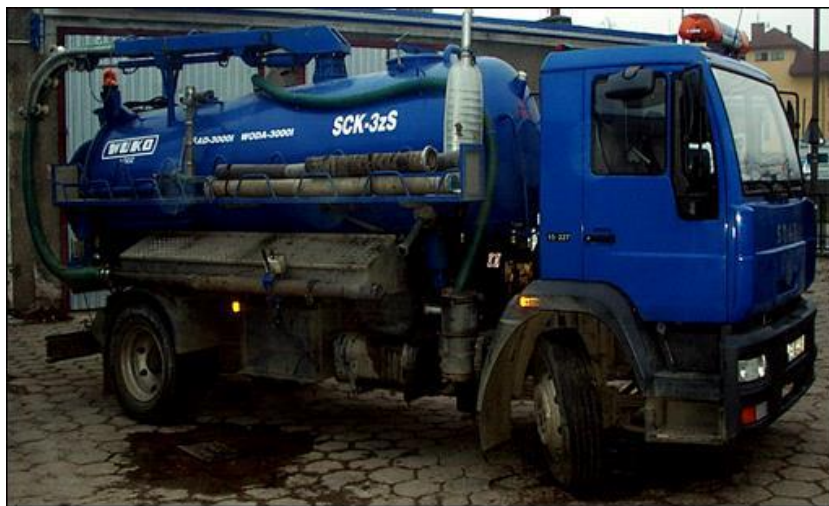
Fot. 3. Samochód specjalny ssąco-płuczący typu SCK-3zS (firmy WUKO)

Pierwsze drobne „rewolucje” w eksploatacji kanalizacji następują po zakupie pierwszego nowego samochodu specjalnego do czyszczenia kanalizacji, który łączy pracę samochodu ciśnieniowego i ssącego typu SCK-3zS (fot. 3), o znacznie lepszych parametrach technicznych i możliwościach eksploatacyjnych niż posiadane do tej pory.

Posiadał on również większą gamę głowic ciśnieniowych, a pracownicy odbyli szkolenie u producenta pojazdu, co skutkowało nowym podejściem do prac eksploatacyjnych jak i również zapoznaniem się z prawidłowym doбором głowic do danej pracy w celu osiągnięcia zamierzonego efektu.

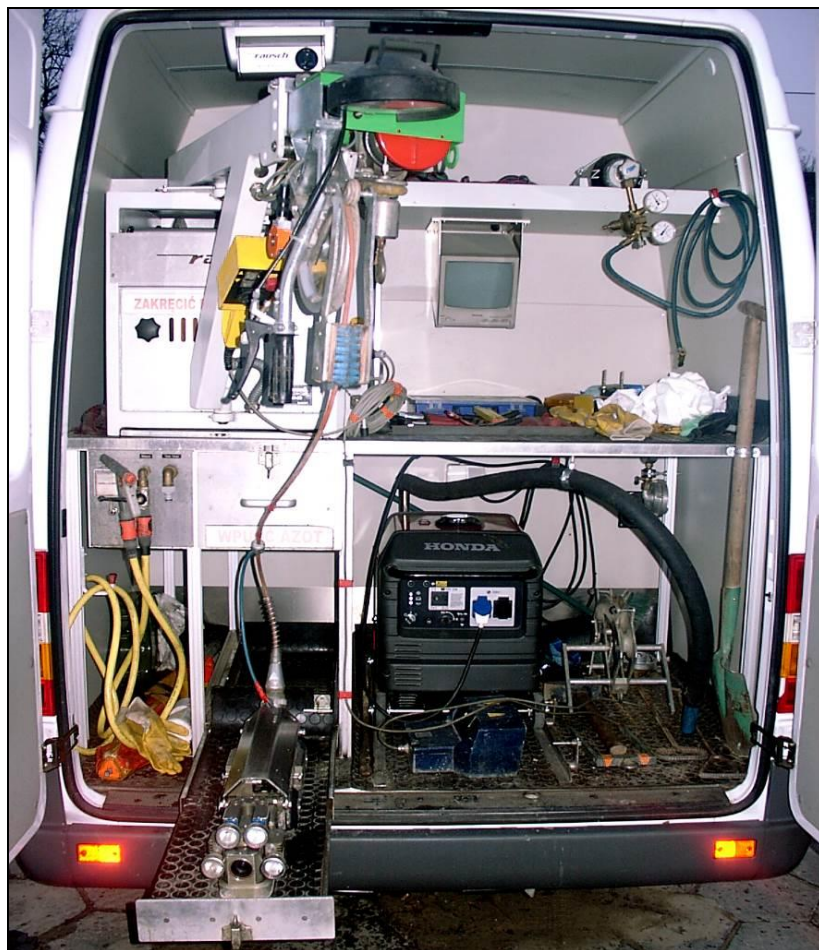
Fot. 4. Przedział tylny samochodu inspekcyjnego (firmy Rausch)

Kolejnym krokiem w XXI wieku był zakup na początku 2001 roku samochodu z kamerą inspekcyjną (fot. 4) do monitorowania kanalizacji ściekowej czy deszczowej. Zakupiony pojazd posiadał kamerę TV mogącą prowadzić prace w kanałach o przekroju od DN 200 mm do DN 1600 mm. Przeszkodą w prowadzeniu prac inspekcyjnych mógł być zbyt wysoki poziom ścieków, który zasłaniał obiektyw lub zbyt duża ilość osadów, która uniemożliwiała jazdę kamery. Zasięg pracy był wtedy imponujący, sięgał maksymalnie 300 m. Kamera TV umożliwiła naoczną weryfikację pracy samej kanalizacji ściekowej, deszczowej i ogólnospławnej.

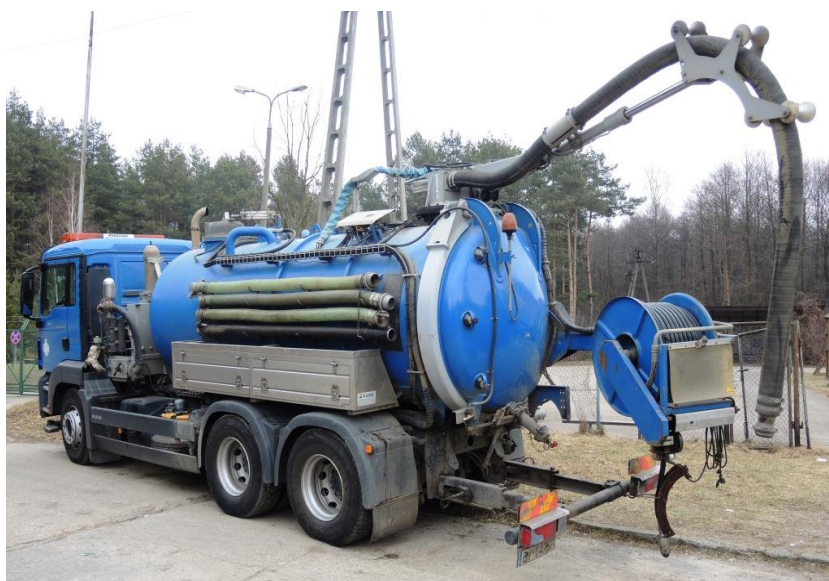
Fot. 5. Samochód specjalny ssąco-płuczący z odzyskiem wody typu ECO-kombi (firmy KAISER)

Kolejnym milowym krokiem w działaniach eksploatacyjnych był zakup w 2002 roku samochodu specjalnego do czyszczenia kanalizacji z odzyskiem wody (fot. 5) firmy KAISER. Zakupiony pojazd specjalny był zupełnie innej konstrukcji i zasady działania od pojazdów już posiadanych.

Znaczącą różnicą, która wyróżniała nowy pojazd była możliwość pracy bez przerw na uzupełnienie wody do czyszczenia tak jak w starszych pojazdach. Nowy pojazd posiadał układ odzysku wody z ścieków pobranych z kanału. Przy pomocy filtrów zamontowanych wewnątrz zbiornika na nieczystości zassane ścieki były oczyszczane w takim stopniu, aby można było je ponownie wykorzystać do czyszczenia kanalizacji. Dzięki tej funkcji samochód mógł pracować bez przerwy z wykorzystaniem podczyszczonych ścieków, co miało oczywiście wpływ na realny czas pracy przy eksploatacji kanalizacji.

Kolejną znaczącą różnicą było ciśnienie robocze oraz wydajność wody do czyszczenia kanału. Maksymalne ciśnienie robocze wynosiło 200 Bar, a wydajność wody na przewodzie ciśnieniowym 2200 m³/h. Przy takich parametrach technicznych efektywność czyszczenia wzrosła o ponad 100% gdyż wiadomo, że nośnikiem zanieczyszczeń jest woda. Duża wydajność wody daje możliwość przemieszczania nieczystości, a duże ciśnienie robocze pozwala na skuteczne oderwanie nieczystości od kanału.

Inną różnicą wyróżniającą nowy samochód był układ ssący. Rura ssąca jest większej średnicy i wynosi 125 mm, co pozwala na usuwanie z kanału większych nieczystości i większą ich ilość, w tym samym czasie. Siła ssąca jest nieporównywalnie większa od poprzedników. Jej siła pozwala na pracę samochodu na głębokości nawet do 16 m, co w zupełności zaspakajalo potrzeby przedsiębiorstwa.

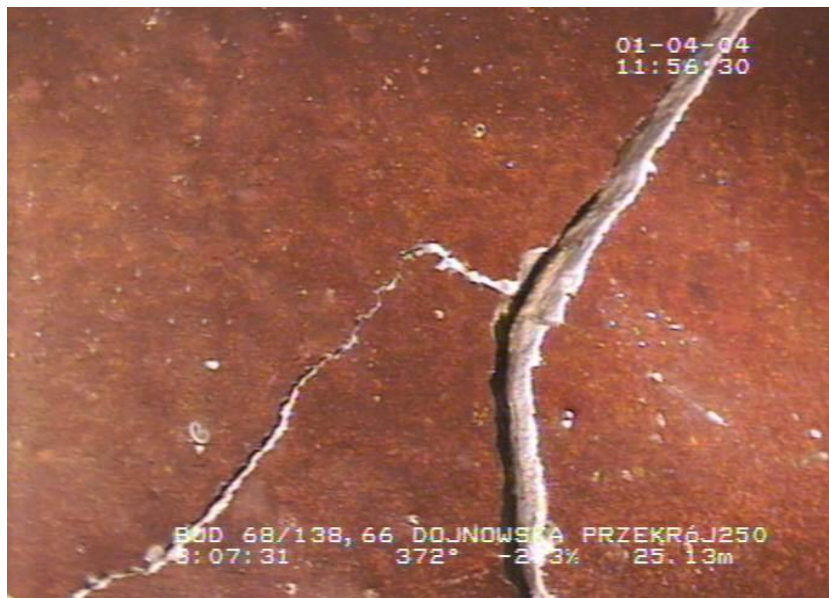
Fot. 6. Potencjalne miejsce awarii na kanale kamionkowym kanalizacji sanitarnej

Dzięki prawidłowemu eksploataowaniu kanalizacji staramy się przewidzieć również potencjalne miejsca awarii (fot. 6), jak i zlokalizowanie samej awarii (fot. 7), które nie są widoczne jeszcze na powierzchni terenu. W takich przypadkach zapobiega się zakłóceniom w pracy sieci kanalizacyjnej, a także są mniejsze koszty naprawy w stosunku do powstania awarii w późniejszym czasie, oraz mamy więcej czasu oraz możliwości spokojnego przygotowania się do usunięcia usterki.

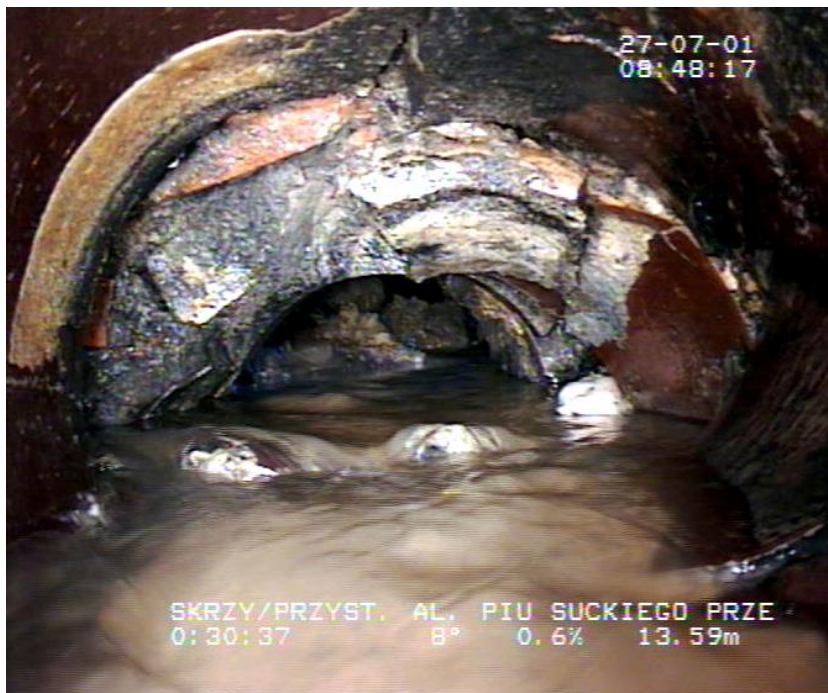
Fot. 7. Miejsce awarii na kanale kamionkowym kanalizacji sanitarnej

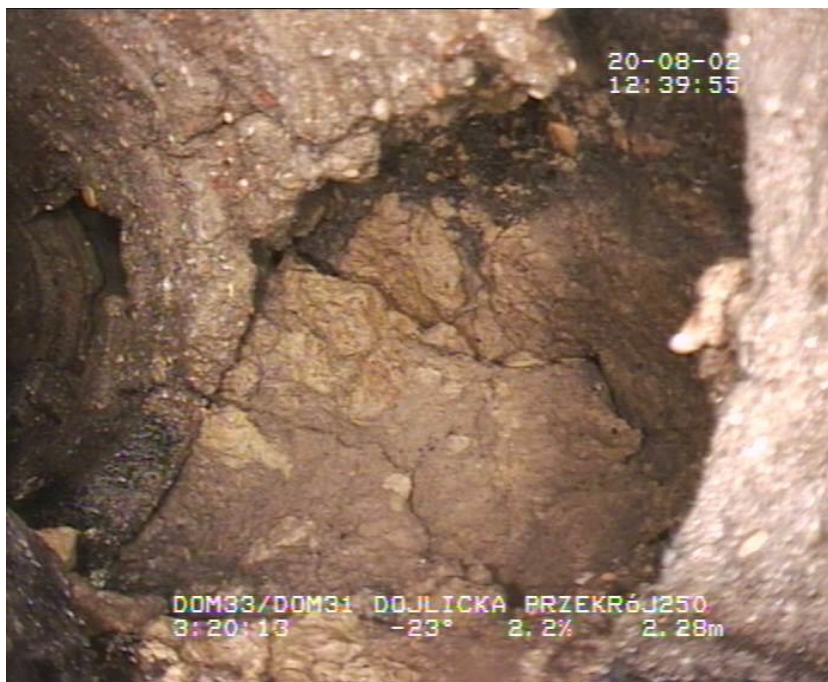
Fot. 9. Korozja rur betonowych w kanalizacji sanitarnej

Wodociągi Białostockie posiadają znaczną liczbę kanałów betonowych, w których powstaje wiele awarii. Najczęstszym powodem jest skorodowanie kanału (fot. 9), przesunięcie względem osi tzw. skławiszowanie, pęknięcia wzdłużne, zapadnięcie się kanału – tzw. składanie się kanalizacji, nieszczelne złącza rur, zarastanie kanału przez korzenie, itp.
