Anna DOLEGA\*

## **BADANIE JAKOŚCI POWIETRZA W OBIEKCIE SAKRALNYM**

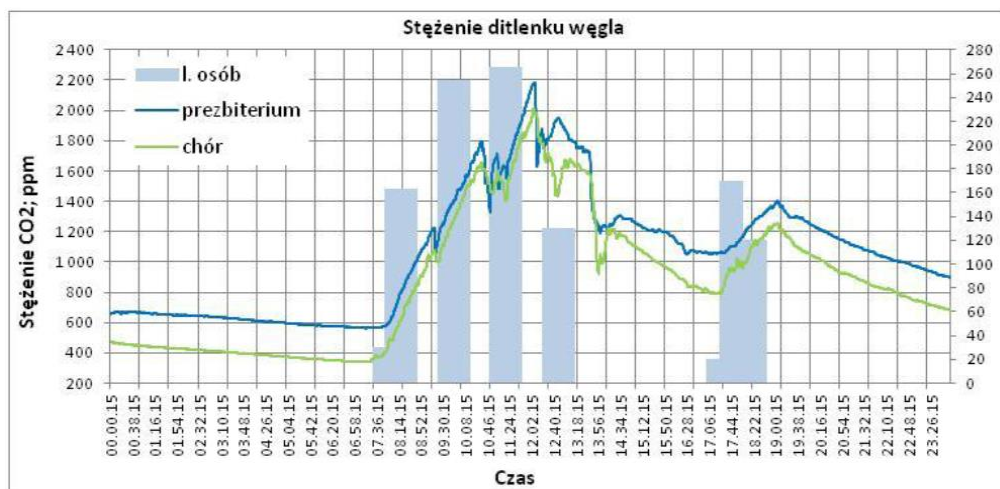
W dniu 13.04.2014 r. w kościele odbyło się pięć Mszy Świątych, nabożeństwo różańcowe o godzinie 17.00 oraz nabożeństwo Gorzkich Żali o godzinie 17.30. Liczbę wiernych uczestniczących w poszczególnych nabożeństwach przedstawia wykres kolumnowy. Od godziny 8.00 do godziny 19.30 drzwi główne kościoła były otwarte.

Rys. 11. Wyniki pomiarów stężenia ditlenku węgla oraz frekwencja wiernych w dniu 13.04.2014 r.

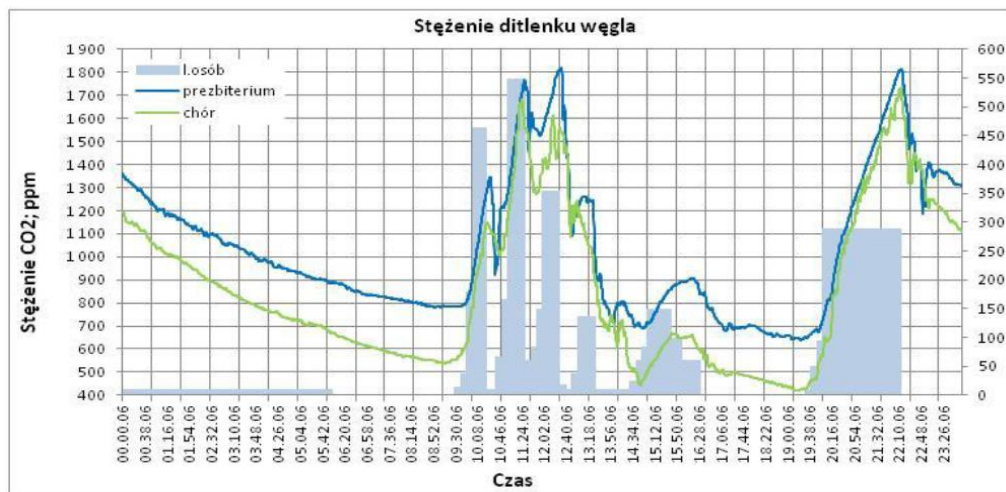
W dniu 19.04.2014 r. obchodzona była Wielka Sobota. W tym dniu odbywało się święcenie pokarmów na Wielkanocny stół. Od godziny 10.00 do godziny 16.30. w kościele otworzone były drzwi główne, dwie pary drzwi bocznych oraz drzwi przedsionka kościoła. Od godziny 16.30 drzwi kościoła były zamknięte.

Rys. 12. Wyniki pomiarów stężenia ditlenku węgla oraz frekwencja wiernych w dniu 19.04.2014 r.
